BUDYNEK KULTU RELIGIJNEGO - KOŚCIÓŁ pw. NAWIEDZENIA NAJŚWIĘTSZEJ
MARII PANNY

REMONT WIĘZBY DACHOWEJ I WYMIANA POKRYCIA DACHU

PROJEKT ZAGOSPODAROWANIA DZIAŁKI

EKSPERTYZA KONSTRUKCYJNO – MYKOLOGICZNA
STANU TECHNICZNEGO WIĘZBY DACHOWEJ I POKRYCIA DACHU
BUDYNKU KOŚCIOŁA

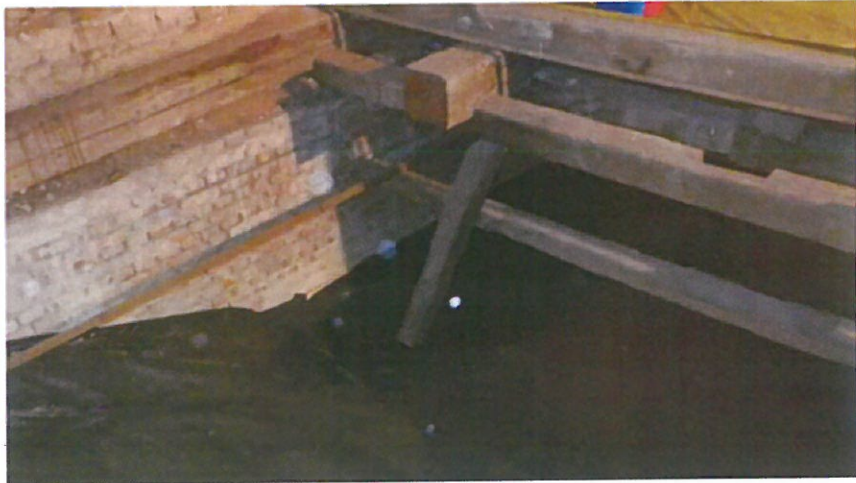
Fot.4) Węzeł W-1/P –
podparcie stemplem o
sklepienie ugiętej belki
podwalinowej.

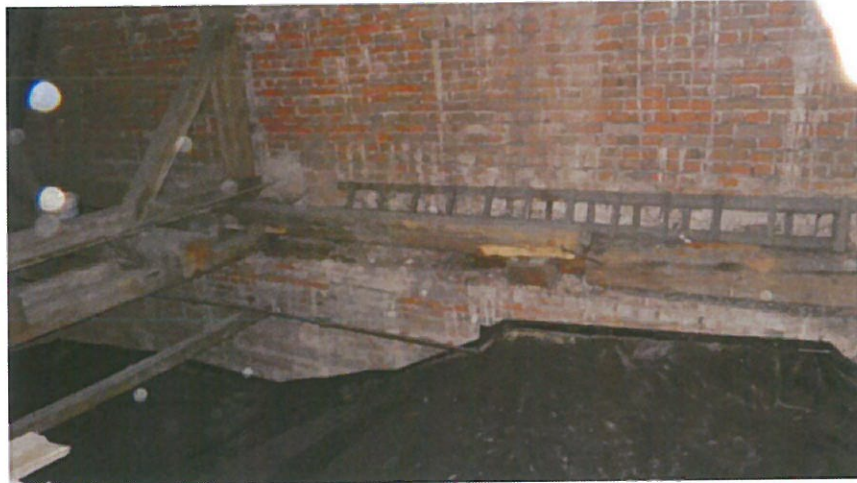
Fot.5) Węzeł W-1/P,L –
uszkodzona i
skorodowana belka
tramowa, oparta na
odsadźce muru.

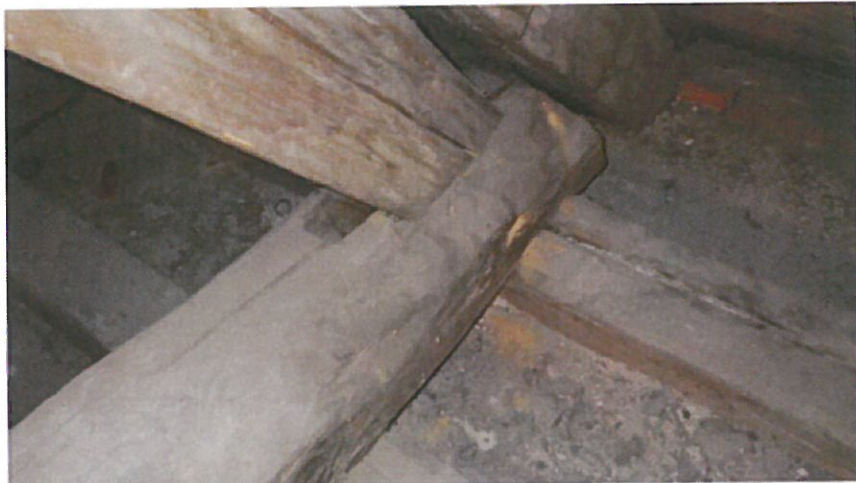
Fot.6) Węzeł W-4/P –
ślady korozji
końcowego odcinka
tramu i murłaty, ślady
żerowania owadów.

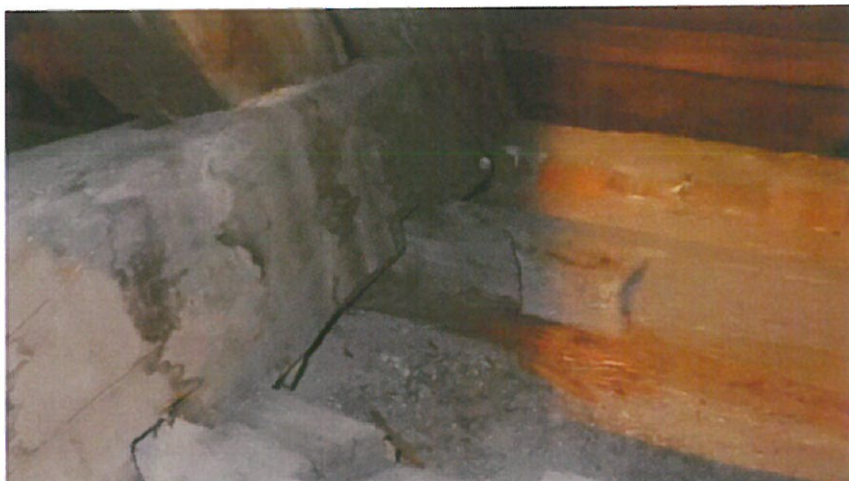
Fot.7) Węzeł W-5/P – pełna korozja murłaty w wyniku zalewania wodą opadową. Skręcona belka tramowa.

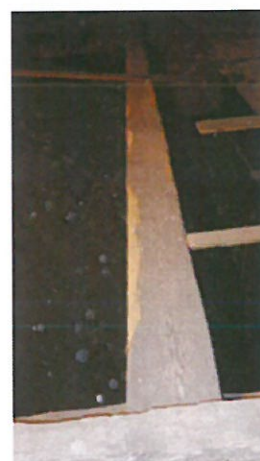
Fot.8) Węzeł W-6/P – korozja powierzchniowa belki tramowej długiej (nad nawą główną).

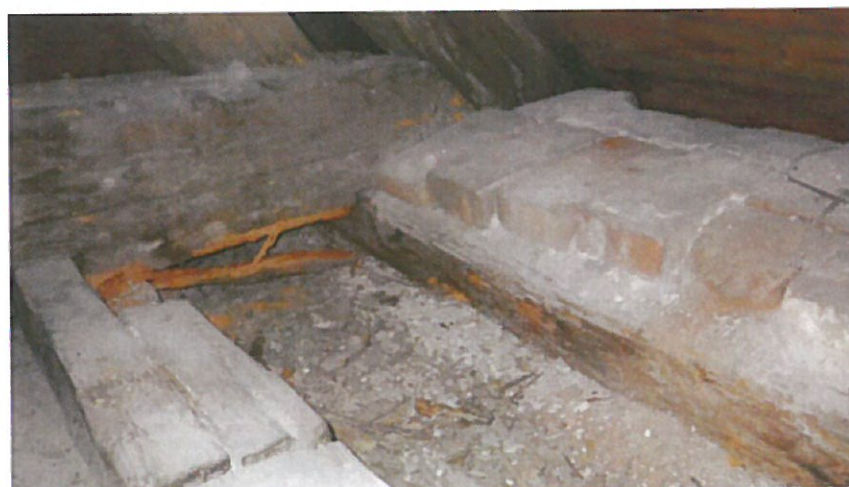
Fot.9) Węzeł W-11/P – pełna korozja murłaty i końcówki tramu w wyniku zalewania wodą opadową.

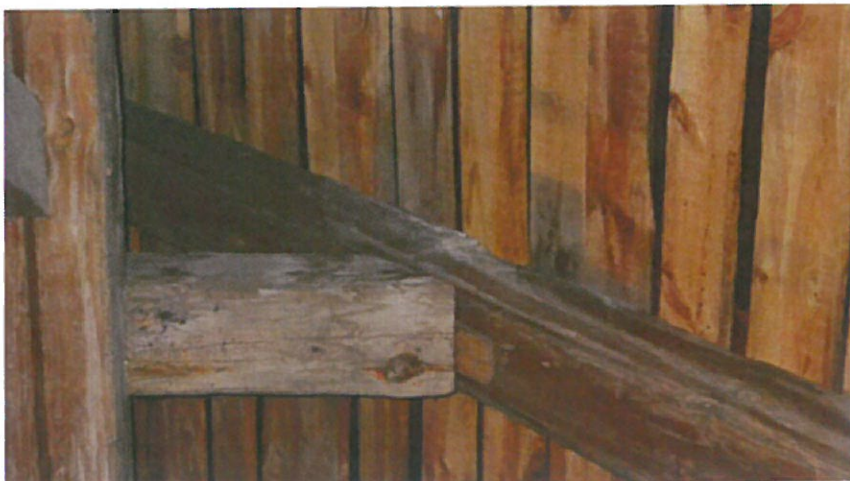
Fot. 10) Węzeł W-12/P
– uszkodzenie węzła
połączenia krokwi z
jętką dolną –
przesunięcie krokwi.

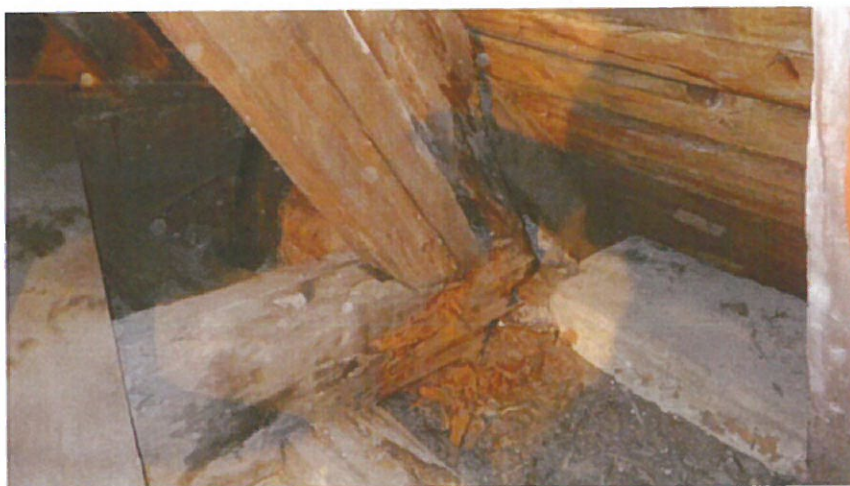
Fot. 11) Węzeł W-13/P
– pełna korozja murłaty,
końcówki krokwi i tramu
oraz przypustnicy w
wyniku zalewania wodą
opadową.

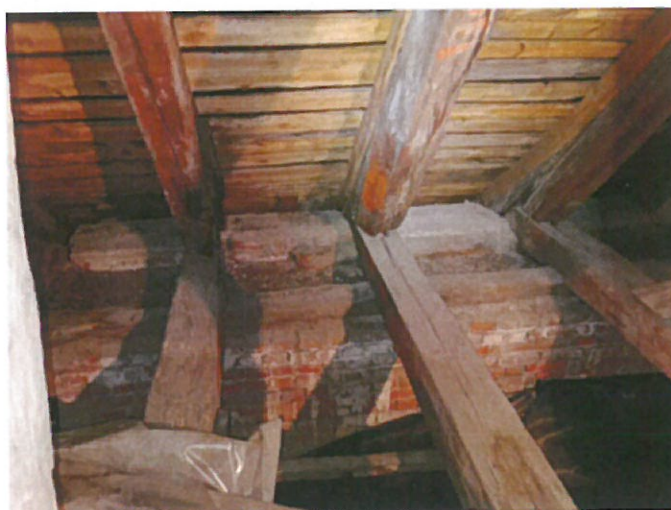
Fot. 12) Węzeł W-15/P
– skrzywiona krokiew w
miejscu mocowania w
tramie.

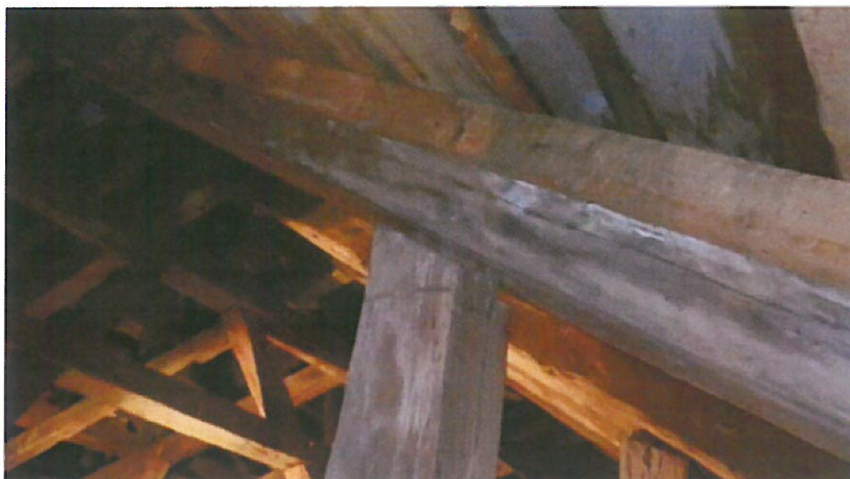
Fot. 13) Węzeł W-16/P
– rozluźnione
połączenie miecza
stopowego i krokwi –
przesunięcie krokwi.

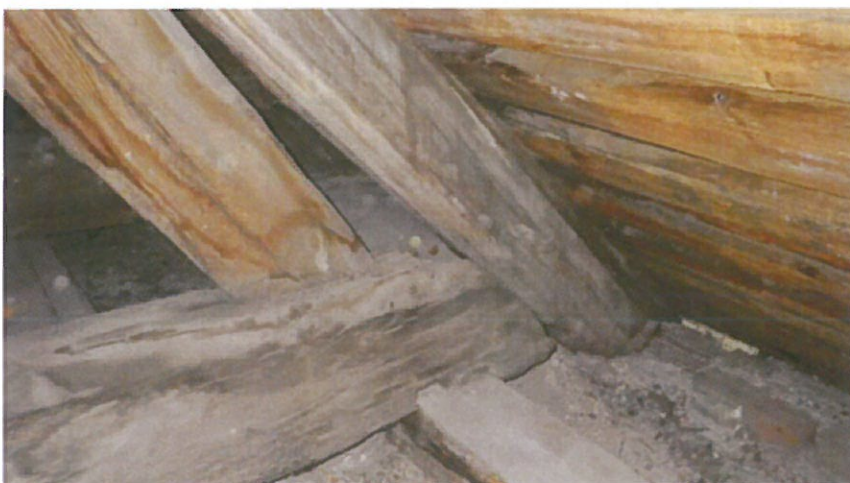
Fot. 14) Węzeł W-19/P
– skrzyżowana belka
tramowa i krokiew.

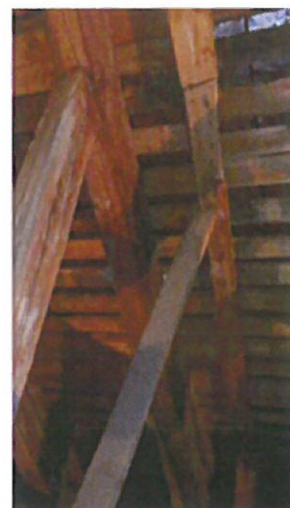
Fot. 15) Pomiędzy W-
20/P i W-21/P –
prowizoryczne
uciążenie desek
poszycia w miejscu
łączenia dobitą
podłużnie deską,
podpartą stemplem.

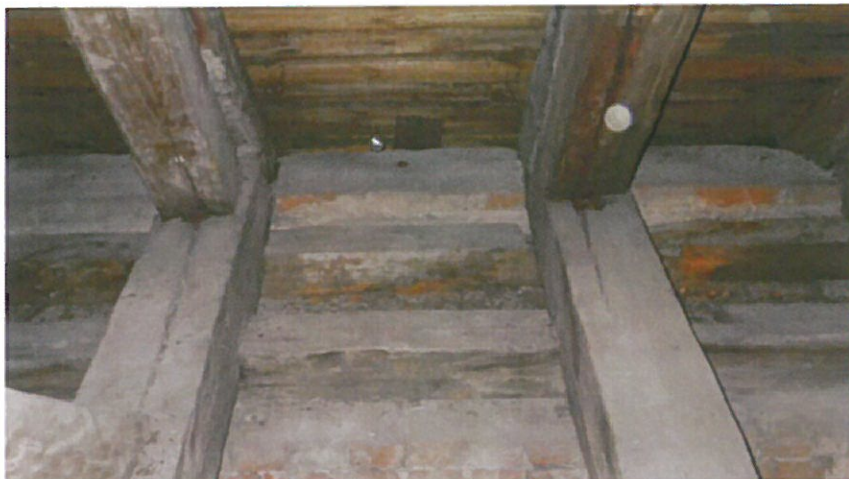
Fot. 16) Węzeł W-22/P
– korozja murłaty.

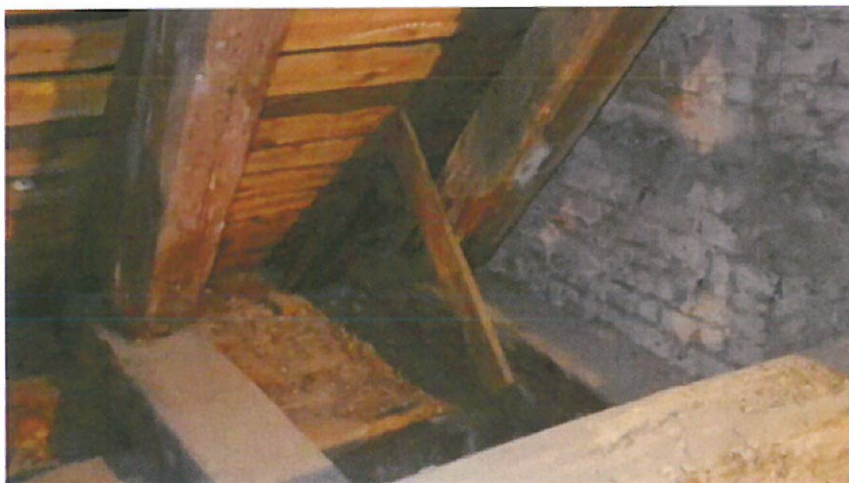
Fot. 17) Węzeł W-27/P
(przy wieży zachodniej)
– pełna korozja murłaty i
przypustnicy.

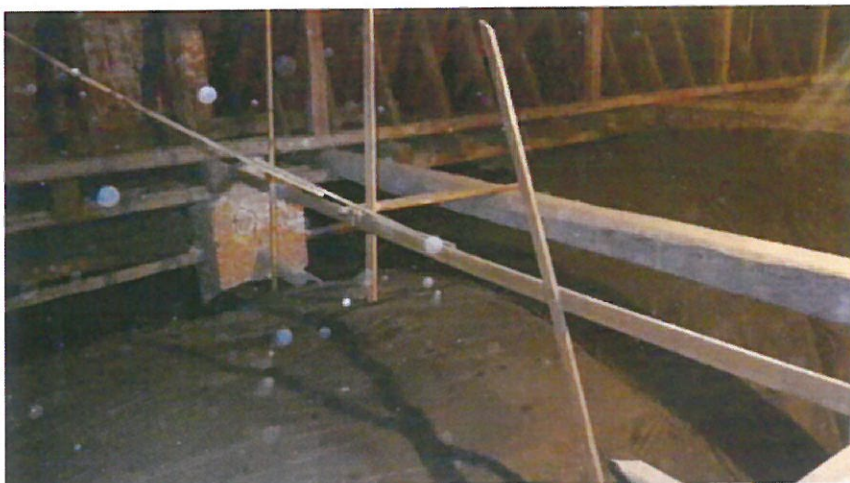
Fot.19) Ściana szczytowa południowa – prowizoryczna konstrukcja z desek utrzymująca zamknięte okno. Ruszt z wiotkich desek zaparty o sklepienie.

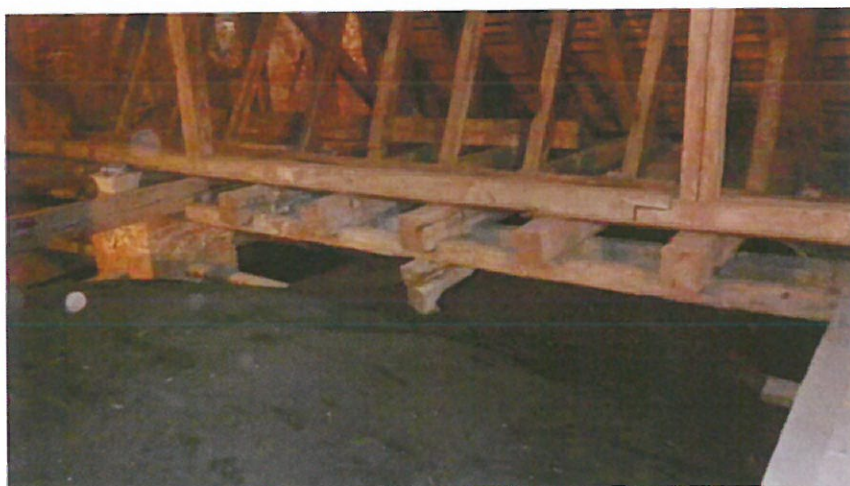
Fot.20) Węzeł W-6/L do W-11/L – dodatkowe klinowanie ugiętych belek podwalinowych na zębrze sklepienia pomiędzy filarami nośnymi.

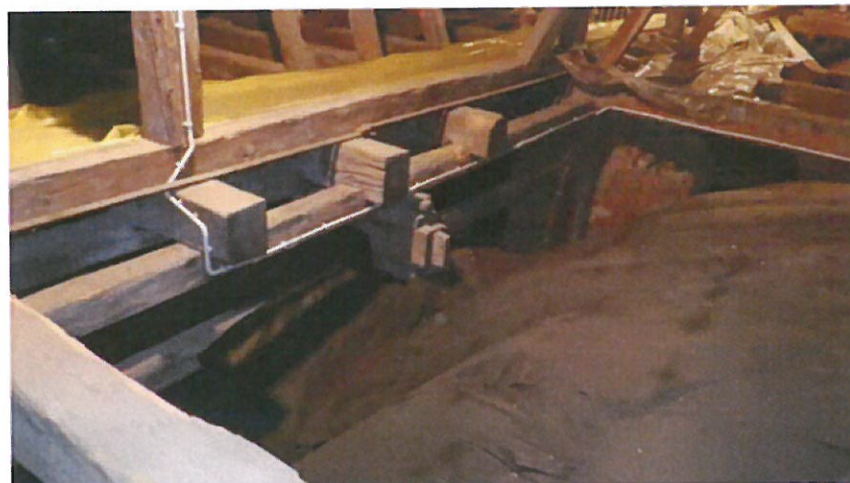
Fot.21) Węzeł W-6/P do W-11/P – dodatkowe klinowanie ugiętych belek podwalinowych na zębrze sklepienia pomiędzy filarami nośnymi.

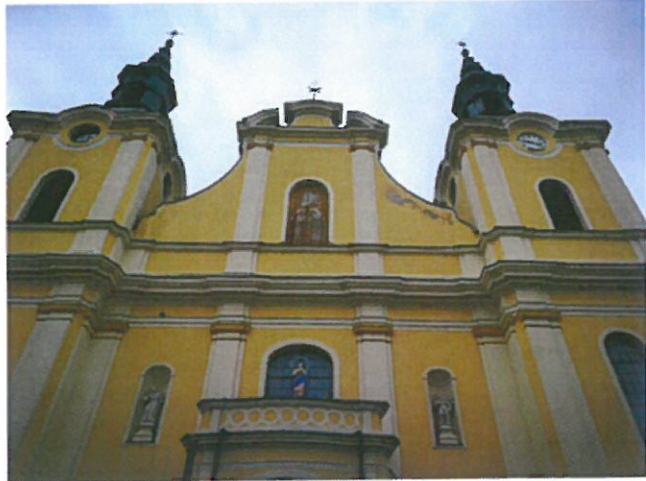
Fot. 22) Elewacja frontowa kościoła. Widoczne zacieki na elewacji (odnowionej kilka lat temu).

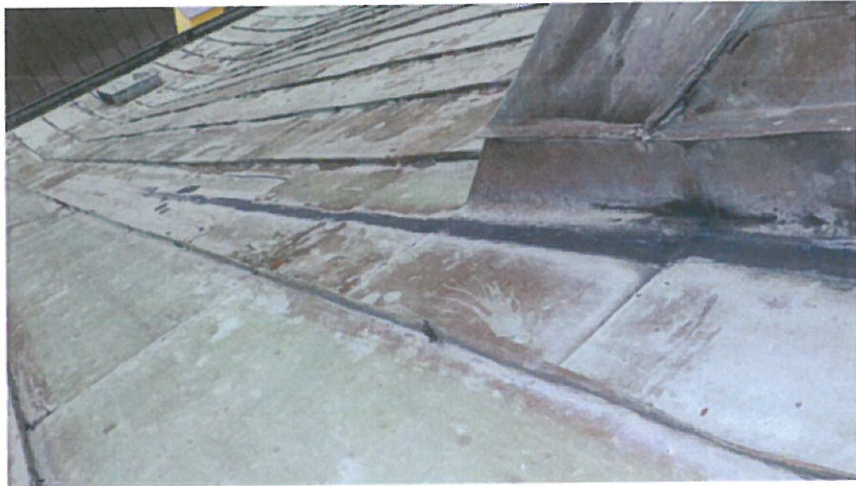
Fot. 23) Widok ogólny poszycia dachu z blachy. W miejscach zagięć liczne mikropęknięcia wzdłuż rąbków.

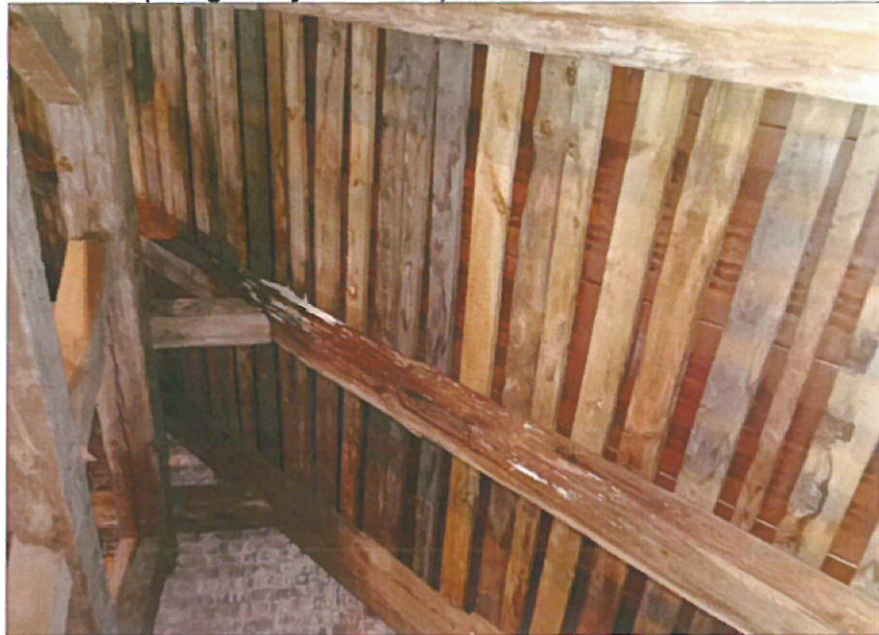
Fot. 1.

*Porażenie krokwi
w płd.-zach. części
więźby (wiązar 2).
Stanowisko grzyba z
gatunku *Poria
vaporaria*.
Rysunek 2, uwaga 2.*

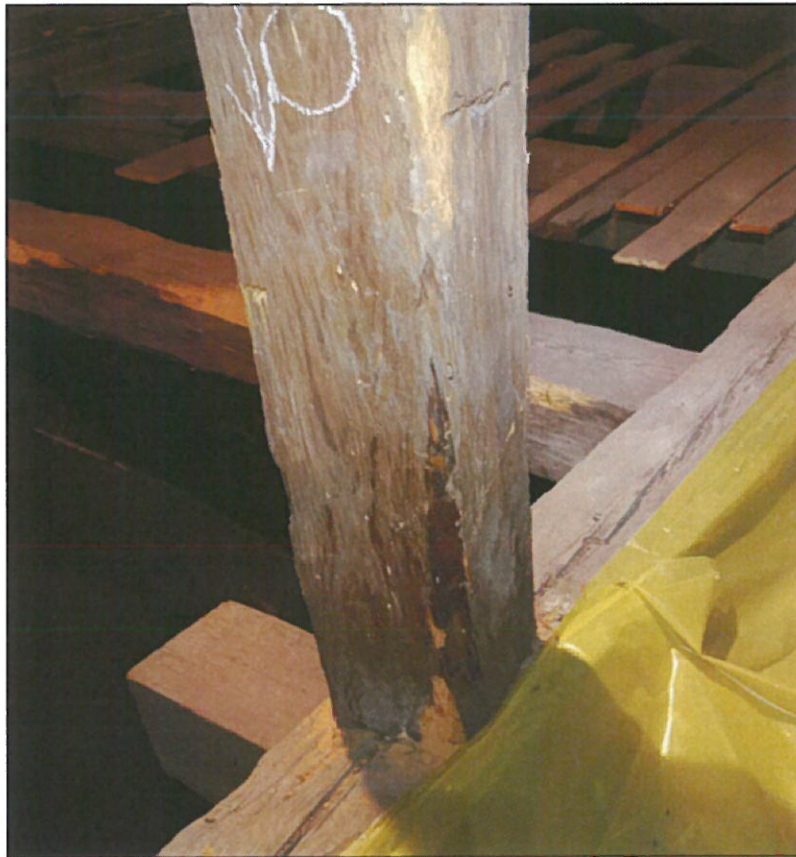
Fot. 2.

*Słup (wiązar 7) – stare
i tegoroczne otwory
wylotowe owadów.
Rysunek 2, uwaga 2.*

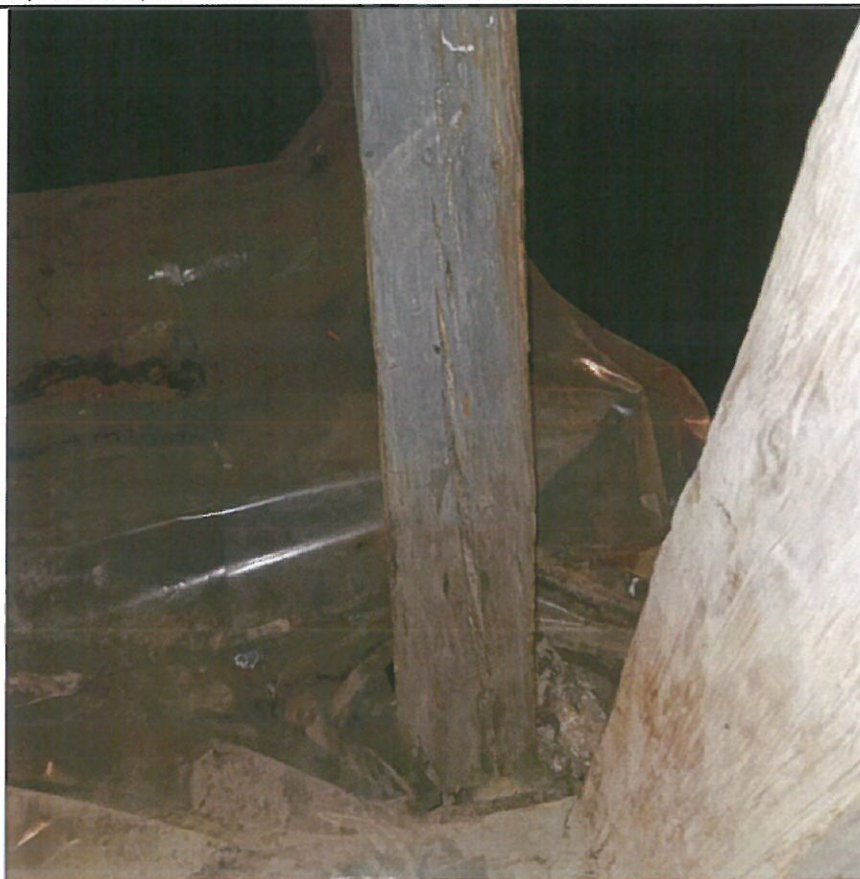
Fot. 3.

Końcówka zastrzału
konstrukcji sygnaturki.
Stare i tegoroczne
otwory wylotowe
owadów.

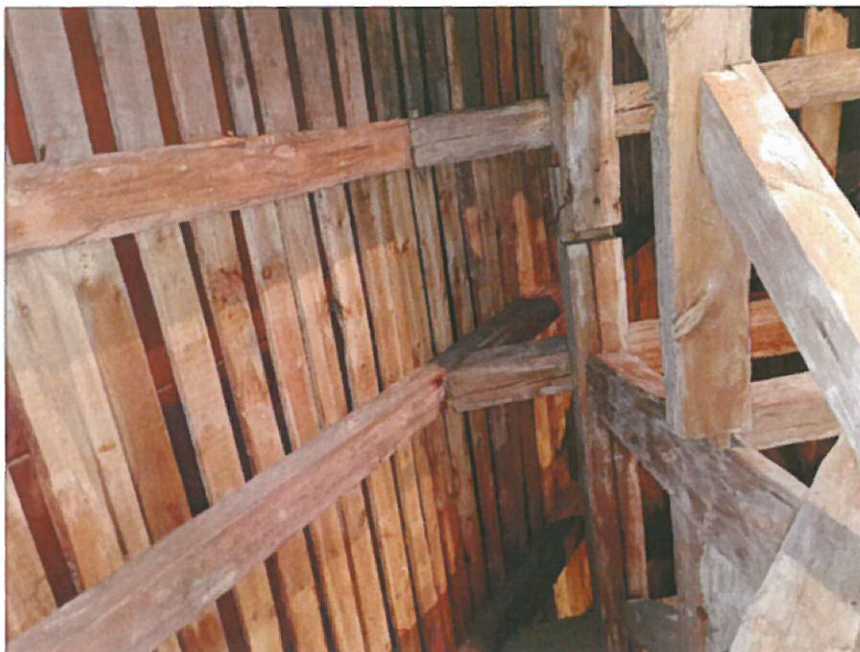
Fot. 4.

Wiązar 11. Aktywne
stanowisko grzyba
domowego *Poria
vaporaria* na
elementach więźby.

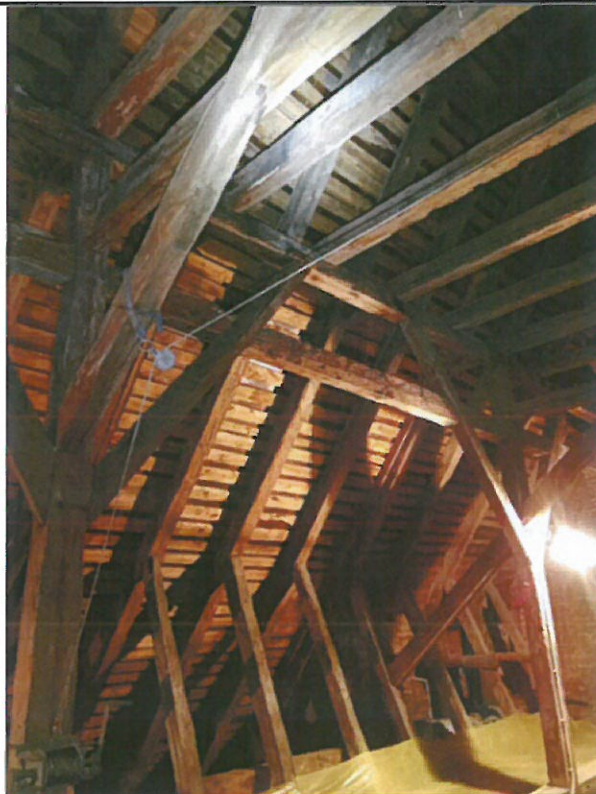
Fot. 5.

Aktywne stanowisko grzyba domowego *Poria vaporaria* na elementach więźby.

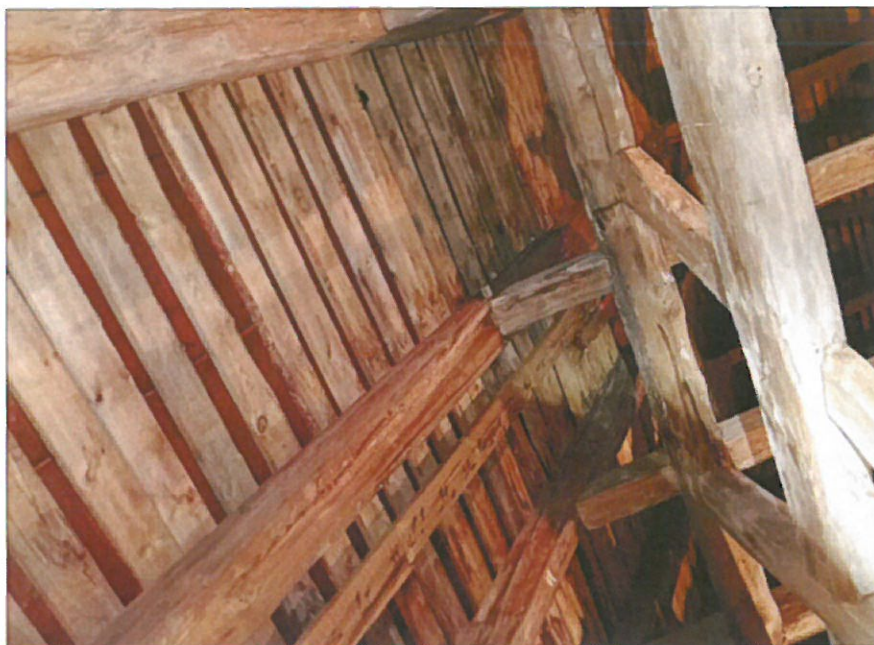
Fot. 6.

Aktywne stanowisko grzyba domowego *Poria vaporaria* na elementach więźby.

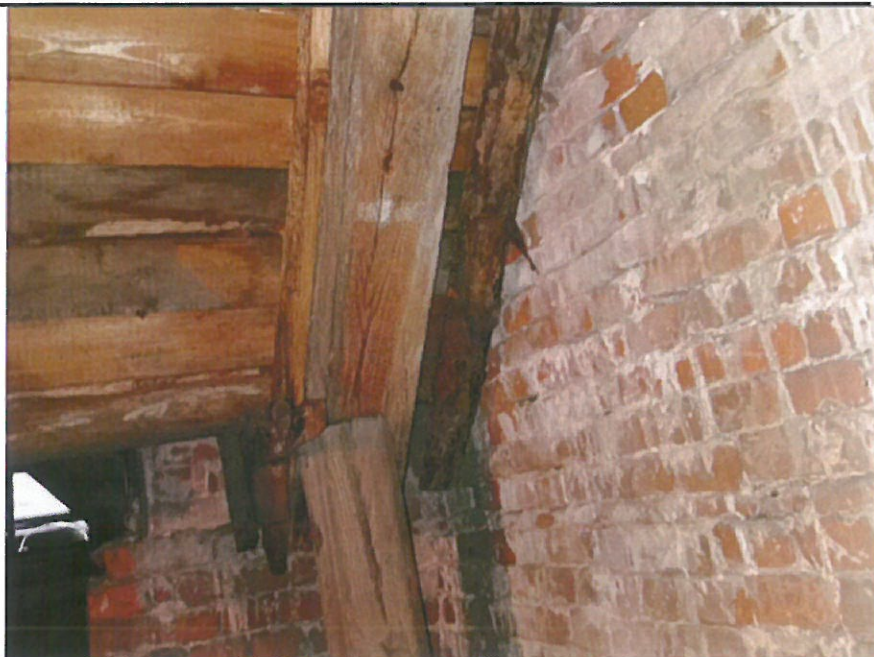
Fot. 7.

korozja biologiczna
elementów drewnianych
Rysunek 2, uwaga 20

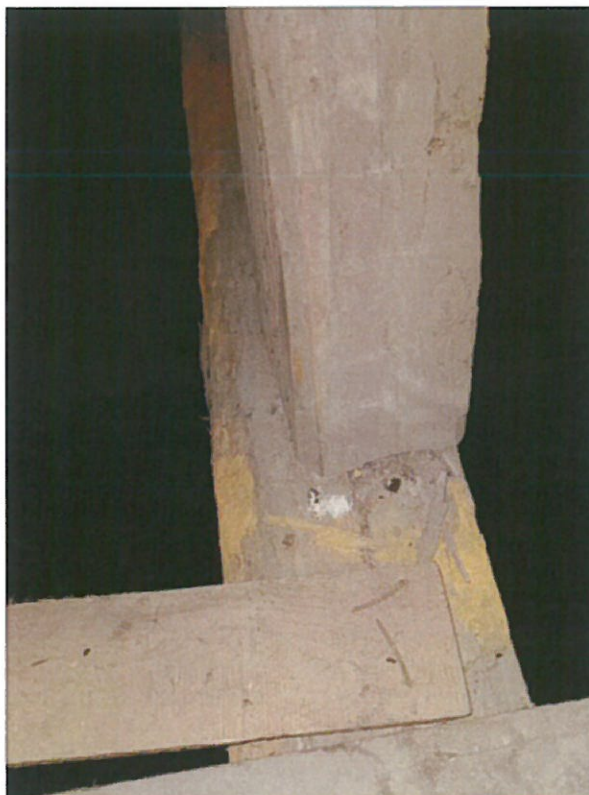
Fot. 8.

Tram - silna korozja
>25%.
Rysunek 2, uwaga 25.

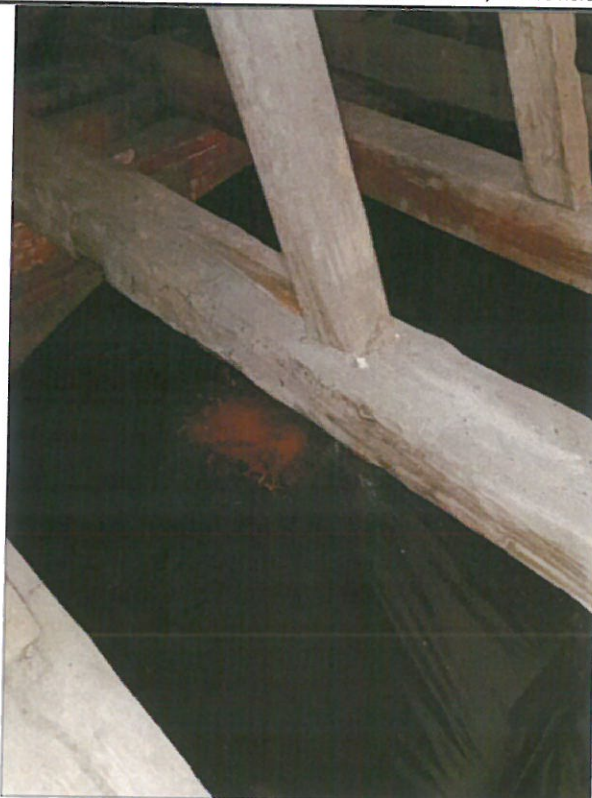
Fot. 9.

Tram - powierzchniowa
korozja <20%,

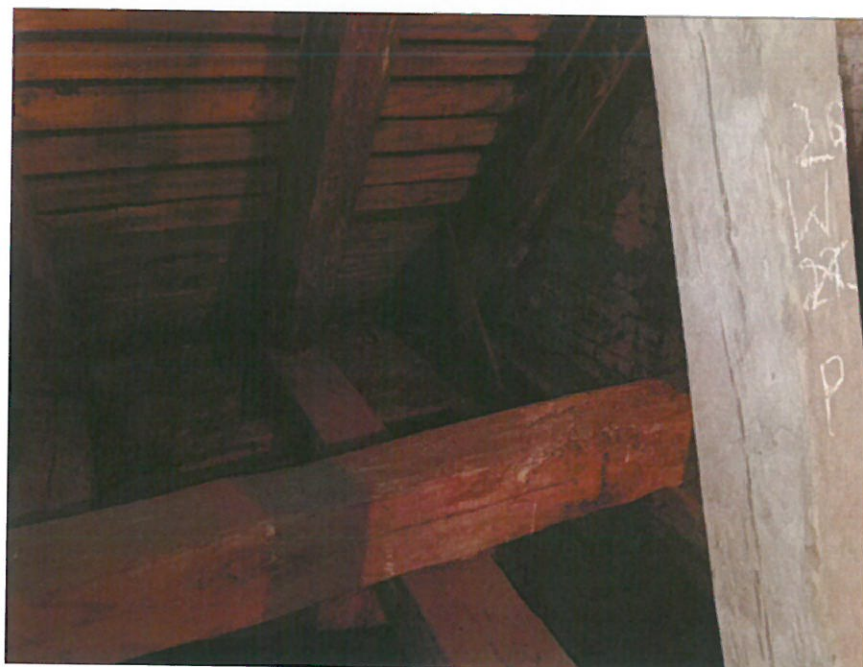
Fot. 10.

Belka - uszkodzenie
(grzyb domowy, owady)
>50%

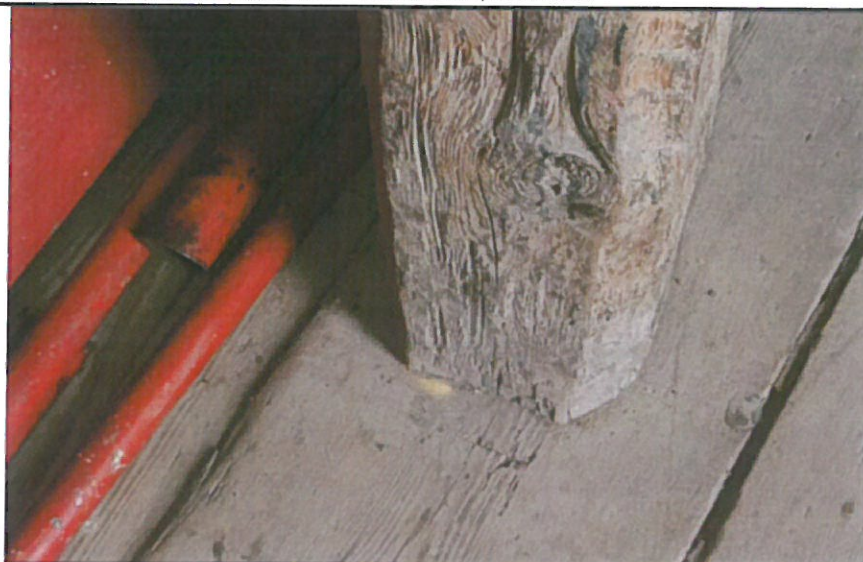
Fot. 11.

Mączka drzewna
z otworu wylotowego
tykotka pstrego w słupie
w dolnej części
kościola.
