BUDYNEK KULTU RELIGIJNEGO - KOŚCIÓŁ pw. NAWIEDZENIA NAJŚWIĘTSZEJ
MARII PANNY

REMONT WIĘZBY DACHOWEJ I WYMIANA POKRYCIA DACHU

PROJEKT ZAGOSPODAROWANIA DZIAŁKI

EKSPERTYZA KONSTRUKCYJNO – MYKOLOGICZNA
STANU TECHNICZNEGO WIĘZBY DACHOWEJ I POKRYCIA DACHU
BUDYNKU KOŚCIOŁA

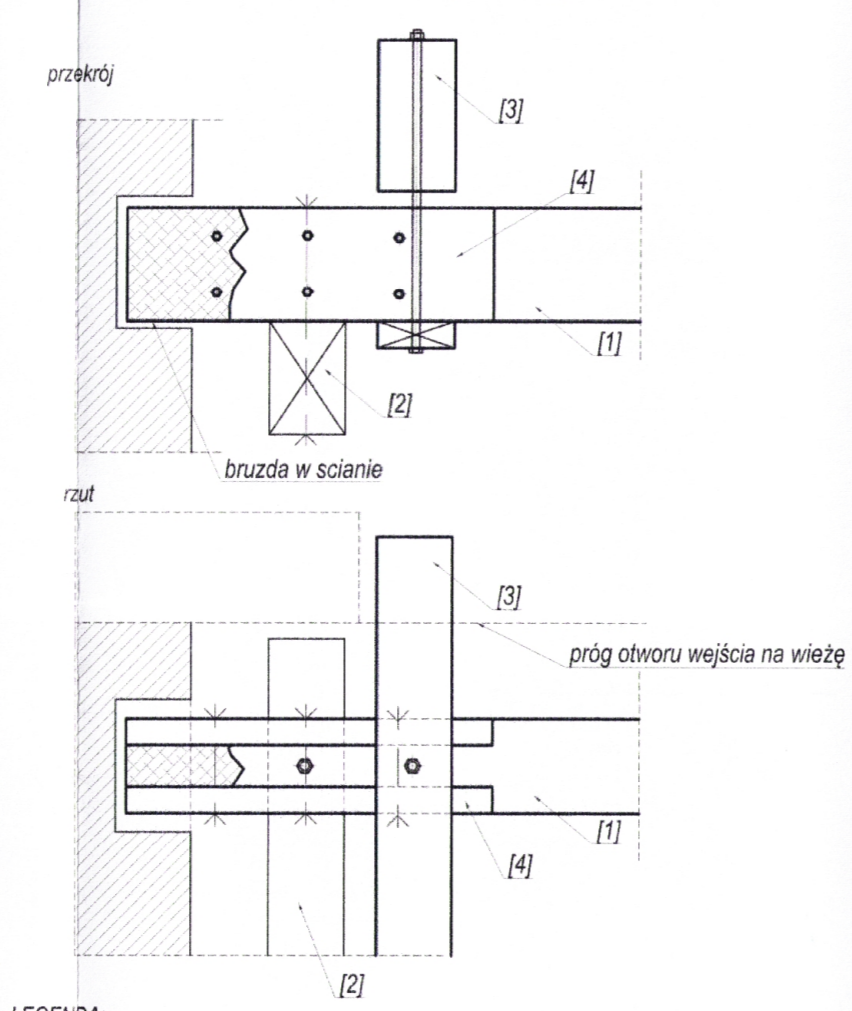
SZCZEGÓŁ "D" WYMIANA KOŃCOWEGO ODCINKA BELKI PODWALINOWEJ W MIEJSCU OPARCIA W BRUZZDZIE ŚCIENNEJ (SKALA 1:20)

- skorodowanych przypustnic w części okapowej,
 - części podporowej belki podwalinowej – tramu podłużnego podwieszającego belki stropowe w części wieżowej od strony wschodniej – w wyniku pełnej korozji części opartej w bruździe ściennej

- [1] - belka podwalinowa oparta w bruzdzie ściennej
- [2] - belka tramowa istniejąca - podwieszona do belki [1]
- [3] - jako podpora tymczasowa - podwieszenie belki [1] - wykorzystać belkę montażową 20x40cm (szczegół "A"). Belkę [3] oprzeć na progu otworu wejściowego na wieżę; drugi koniec oprzeć na nowo zamontowanej belce podwalinowej wg szczegółu "A"
- [4] - przykłady dwustronne grubości 10cm w miejscu skorodowanej części podporowej, mocowane na śrubach Ø16mm

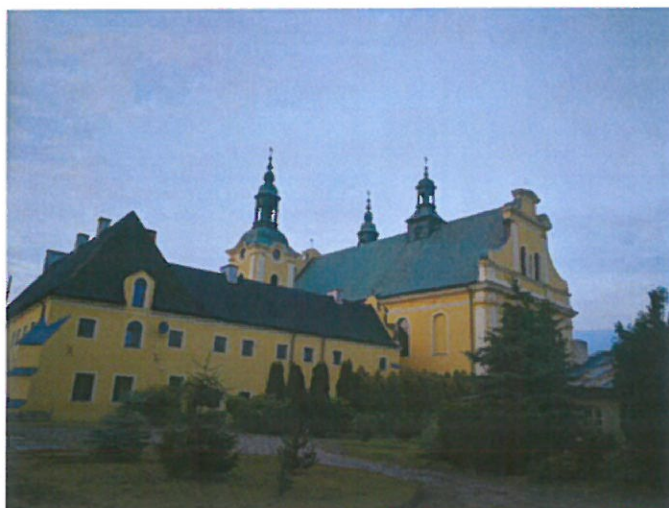
Fot.1) Widok ogólny dachu kościoła – na lewo zabudowania klasztorne.

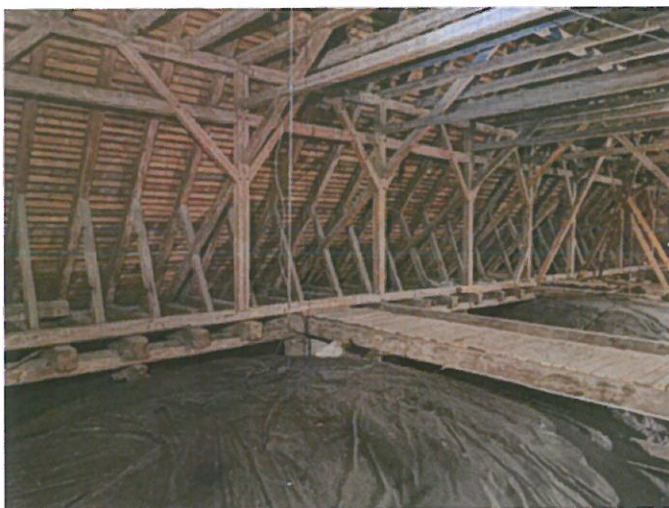
Fot.2) Widok ogólny więźby dachowej kościoła. Widoczne wiązary puste i pełne ze słupami i mieczami. Na słupach płatew, poniżej poprzeczna i podłużna rozpora usztywniająca, zastrzał dolny ukośny tworzy węzły z mieczem stopowym, słupem rozporą i jętką. Krokwie i ukośne miecze stropowe w każdym wiązarze, oparte na belkach tramowych długich (z podestem) i krótkich. Pod tramami widoczna belka podwalinowa, dodatkowo podparta klinem na zębrze sklepienia. Nad tramami podwalina pod słupy.

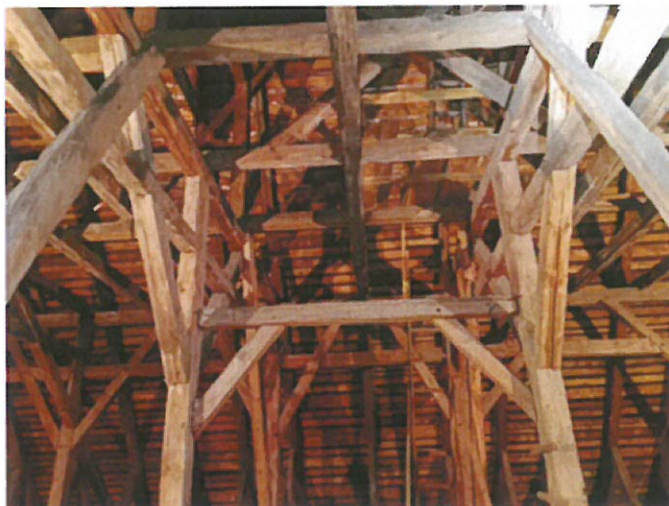
Fot.3) Dodatkowa konstrukcja sygnaturki – środkowe słupy z mieczami w wiązarach pełnych, spięte rozporą; usztywnione długimi ukośnymi zastrzałami. Zastrzały podpierają podatkowe płatwie pod słupy i rygle szkieletu sygnaturki.

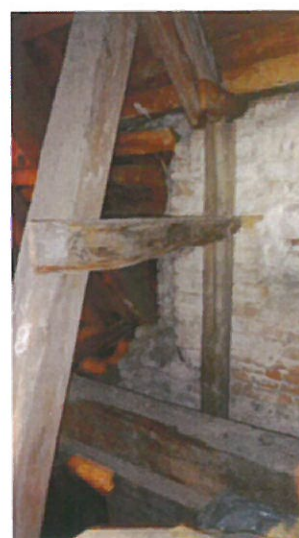
Fot. 18) Węzeł W-28/P
– przykład węzła
„skróconego” przy
ścianie wieży – krokiew
łączona ze słupkiem
stojącym na podwalinie
– belki tramowe
mocowane przez
podwieszenie do
poprzecznej belki
widocznej na dole
zdjęcia.

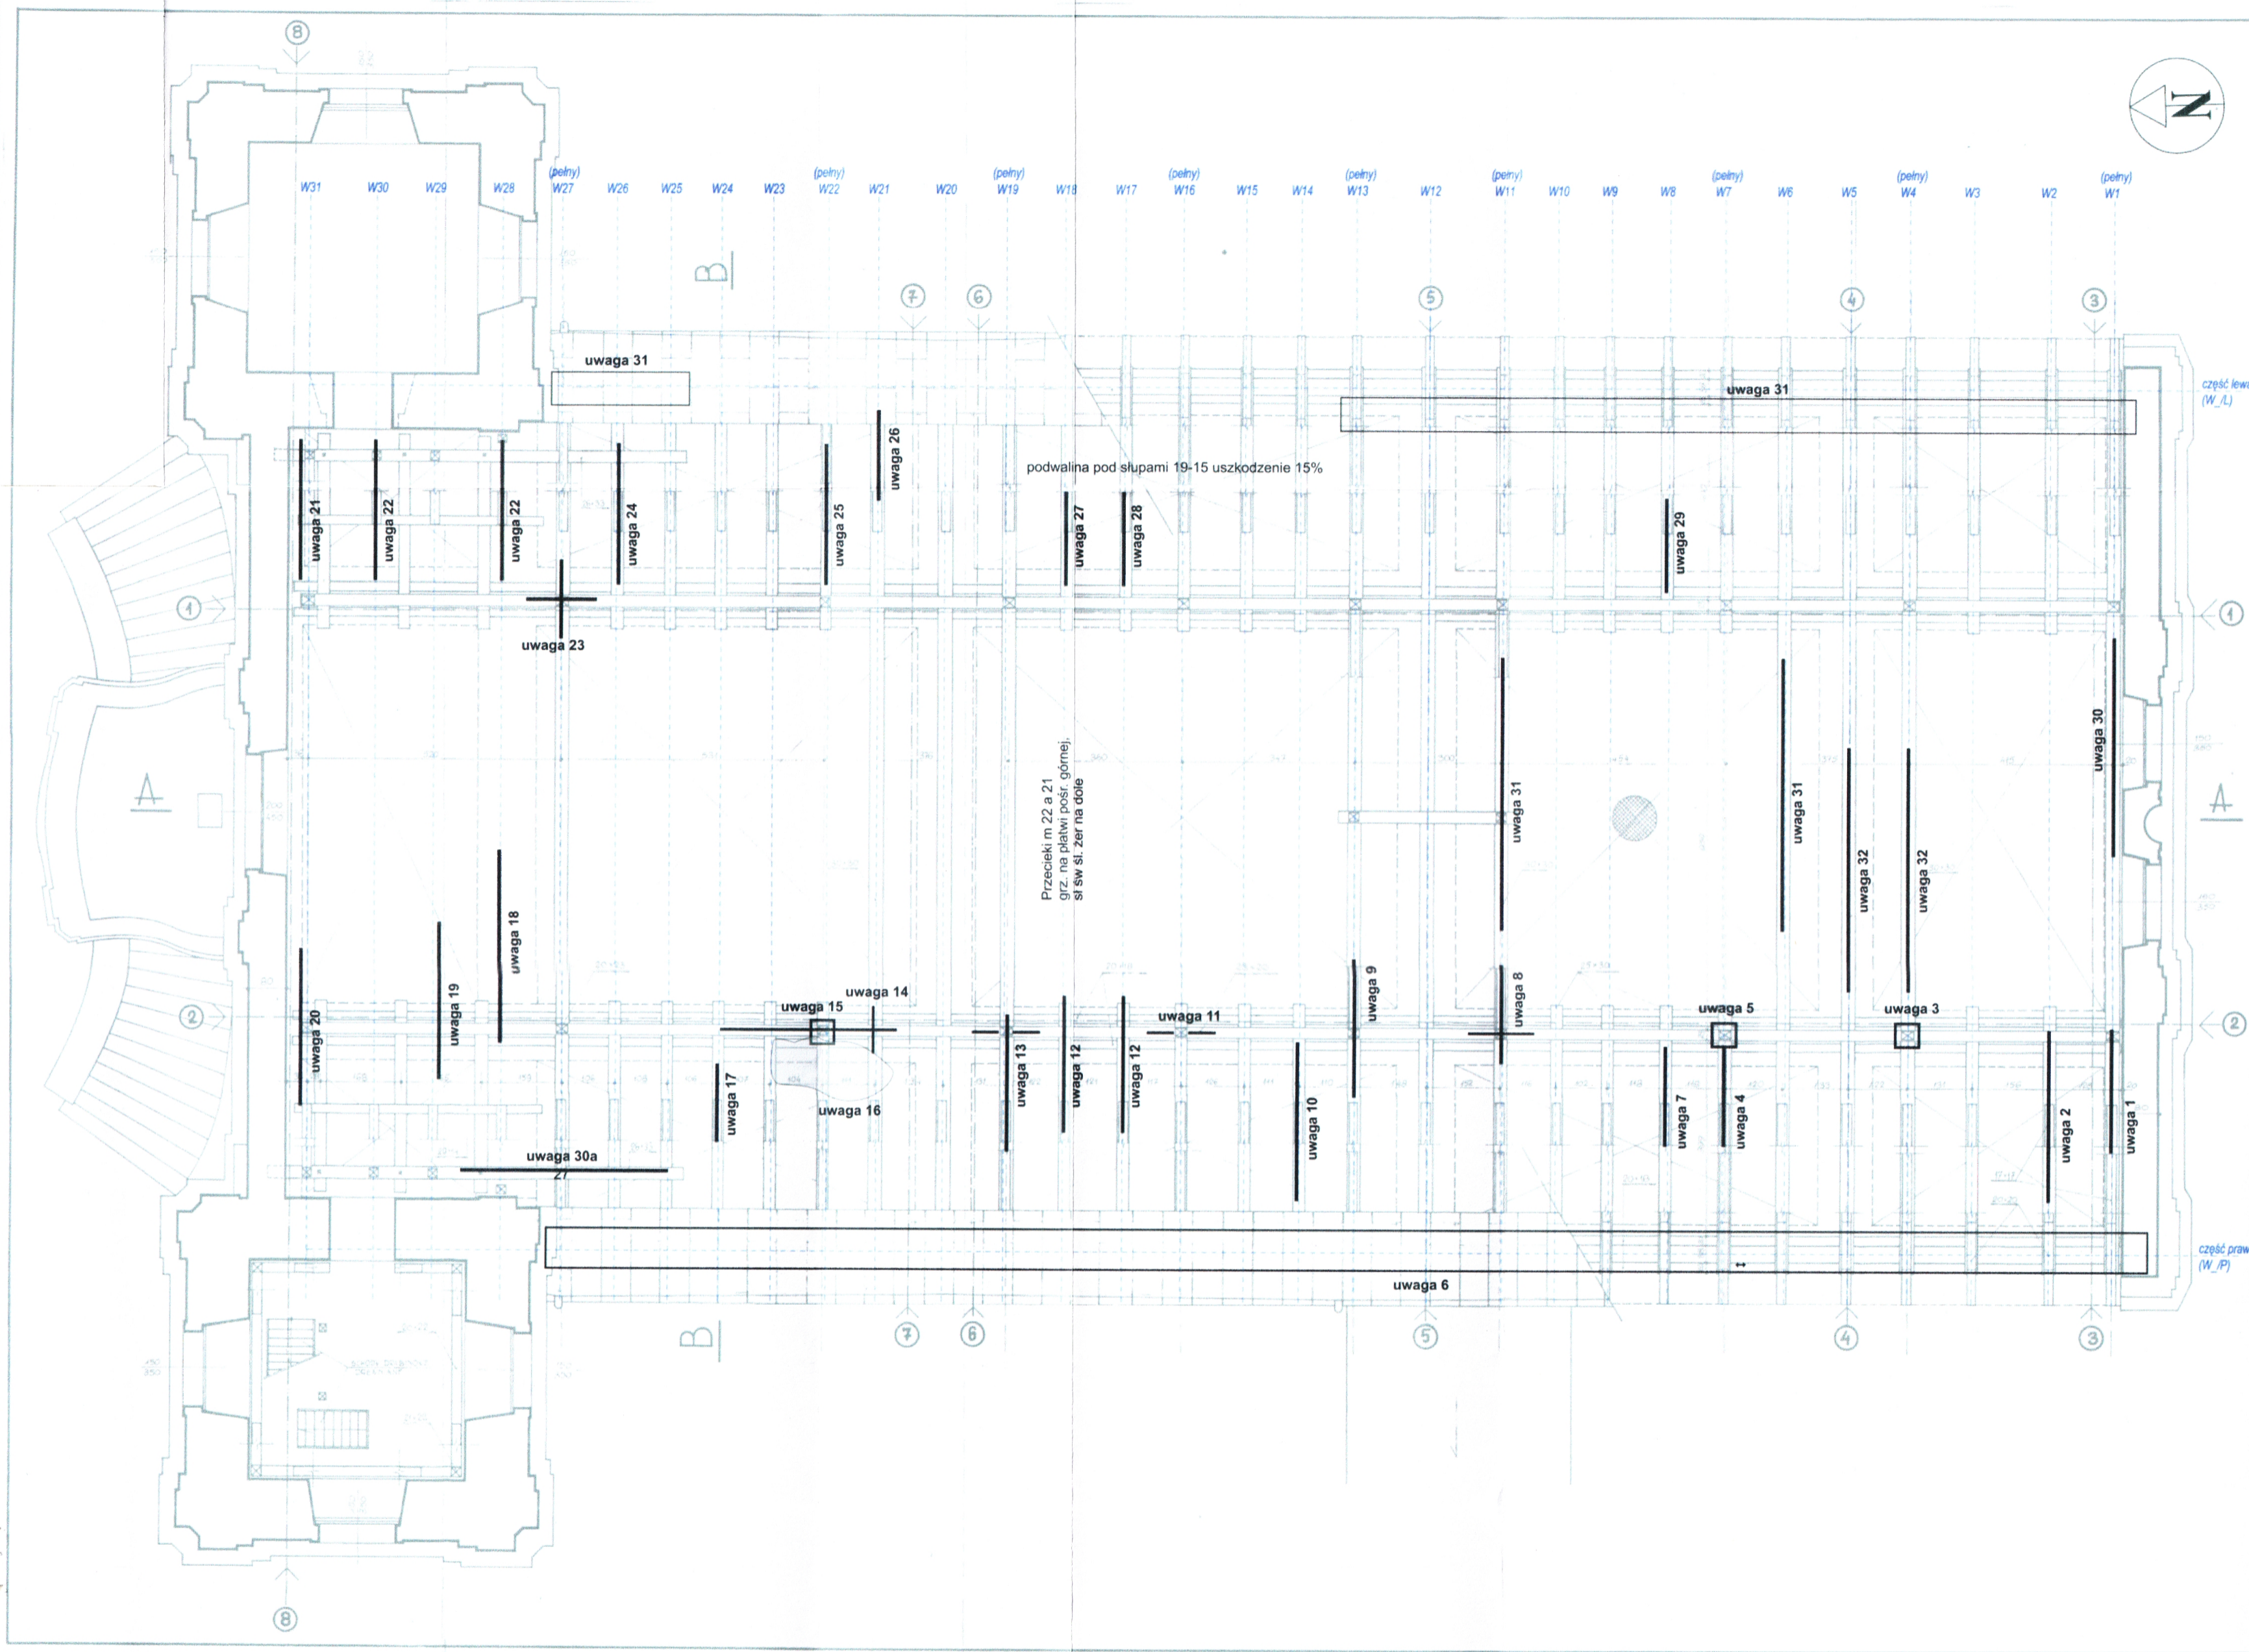
- Uwaga 1: miecz stopowy, jętka dolna - świeże i stare ślady żerowania owadów.
- Uwaga 2: silny rozkład brunatny krokwii, grzyb *Poria vaporaria*; stanowisko aktywne, uszkodzenie odcinkowe >30%. Zaleca się wymianę na długości miecz stopowy +-150 cm powyżej jętki dolnej.
